# ترميم آثار فوه

فوه ١٩٩٧

إعداد : قطاع الآثار الإسلامية والقبطية

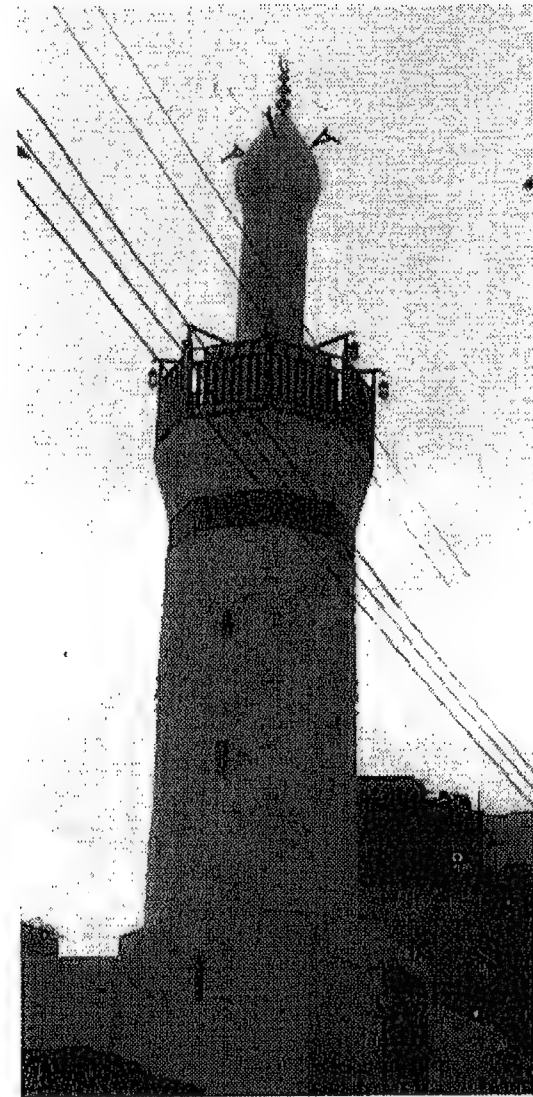
- ١- حدوث تصدعات وشروخ ظاهرة بمناطق متفرقة بالجدران والعقود.
- ٢- إنهيار جزء من السقف جهة الغرب ، أثر كسر فى العروق الخشبية مما أدى الى غلق المسجد وتوقف الصلاة به نحو ثمانية شهور.
- ٣- إنتشار الأصابة الحشرية والفطريات بالعناصر الخشبية وتأثير العوامل الجوية (الأبواب ، النوافذ الأعتاب ، دكة المبلغ ، السقف ، الأوتار ، الشخشيخة ، مظلة الميضاة ، داريزين المئذنة) .
- ٤- وجود تشكيلة من النوافذ مخالفة لبقايا قديمة واختفاء معظم خشب الخراط.
- ٥- تغطية الأرضية الحجرية الأصلية بأرضية خشبية غطت قواعد الأعمدة ، مع تجليد الأسفال للجدران بأخشاب تفاديا للرطوبة الظاهرة .
- ٦- سقوط أجزاء كثيرة من بياض الجامع بالجدران والعقود .
- ٧- فقدان معظم أجزاء الكحلة البارزة بزخارف الواجهة وأعلى المحاريب ، ووجود طلاءات زيتية بدخلات المحاريب وطواقيها وتلفيات بمقرنصات.
- ٨- سوء حالة الميضاة وتسوس سقفها وتلف دورات المياه وتصدع جدرانها .

- ٩- ضياع معظم زخارف المئذنة وتلف مقرنصاتها وتغطية الشريط ذى الطوب المنجور بها .
- ١٠- سوء حالة التركيبات الكهربائية وعدم ملاءمتها للطابع الاثرى للجامع .
- ١١- إضافة موزايكو حديث لمكسلى الباب الرئيسى ووجود انفصال واضح بين كتلى المئذنة والواجهة الرئيسية .
- ١٢- وجود شروخ باللوحات الرخامية ، وترميم سابق بالمنبر ، وتلفيات بالمقصورة .
- ١٣- ارتفاع منسوب الشارع أمام الجامع .
- ١٤- وجود شجرتين بفناء الميضأة أثرتا تأثيرا سلبيا على المنشأة .

- ١- ترميم جميع الجدران والبوائك والعقود بتزوير الشروخ إحلال المباني المتهالكة ، خاصة أسفل السقف وتركيب أخشاب بديلة مع عمل الأشرطة الخشبية ذات الزخارف وعناصر السقف الأصلية .
- ٢- تركيب النوافذ بالكامل للجامع بالمواصفات التى استقر عليها رأى بما كان باقيا بالجامع وقياسا على النوافذ القديمة بالمساجد والجوامع الأخرى، وكذلك تركيب أبواب الغرف والمئذنة ، وعمل درابزين للمئذنة بنفس الشكل الأصلى .
- ٣- تغيير جميع شبكة الكهرباء وتركيب مشكاوات على الأوتار وفوانيس للمئذنة والمداخل .
- ٤ - تكسير بياض المئذنة من الخارج بعد رصد جميع زخارف البدن ، والكشف عن شريط من الطوب المنجور أسفل المقرنصات ، وإعادة

جميع زخارف المئذنة ومعالجة المقرنصات والخوذة ورقبتها ،  
ومعالجة الكحلة العريضة داخل المئذنة وعمل إنارة لها من الداخل  
وتركيب كوابيل خشبية بالخوذ بدلا من الكوابيل التالفة .

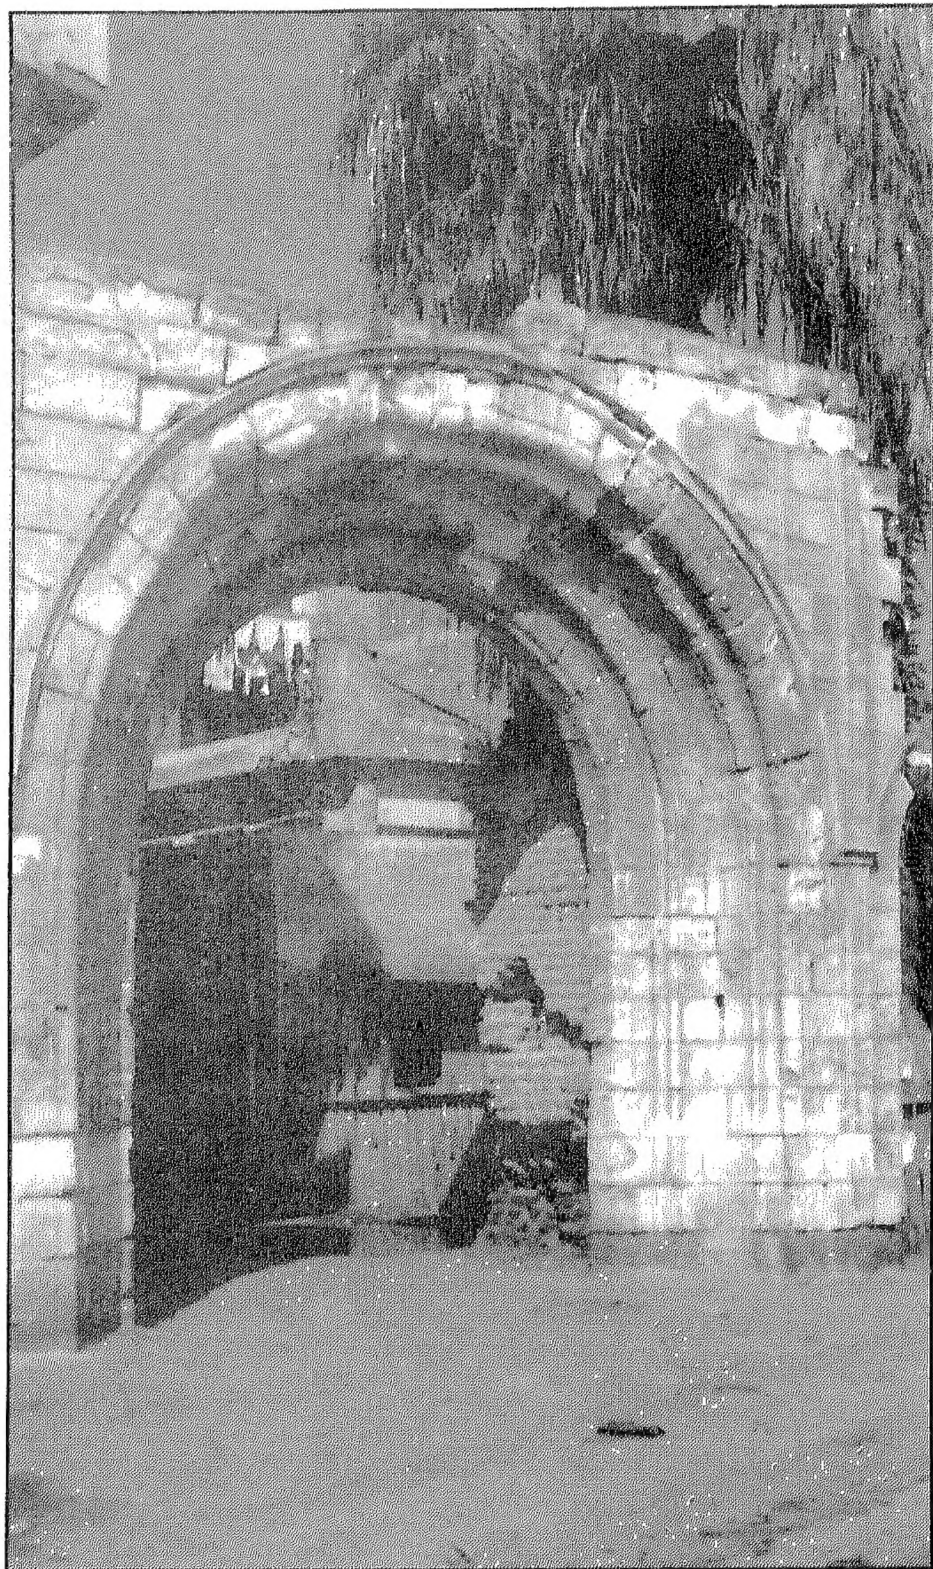
بوابة مصنع الكتان

ولم يتبق من مباني المصنع سوى الباب العمومي وهو مبنى بالحجر ومحلى بكرانيش عريضة ذات طيات تنتهي من أسفل بعقدين مسننين ويكتنفه من جانبيه حنيتان معقودتان يربطهما بالباب كورنيش واحد، كذلك البوابه الداخليه وقد وصلت حالتها الى درجة كبيرة من التهدم وخاصة البوابة الداخلية التي ازيلت قنترتها وهما المسجلتان فقط .
